「教科書の川の写真から学ぶ」

お茶の水女子大学附属小学校 田中 千尋

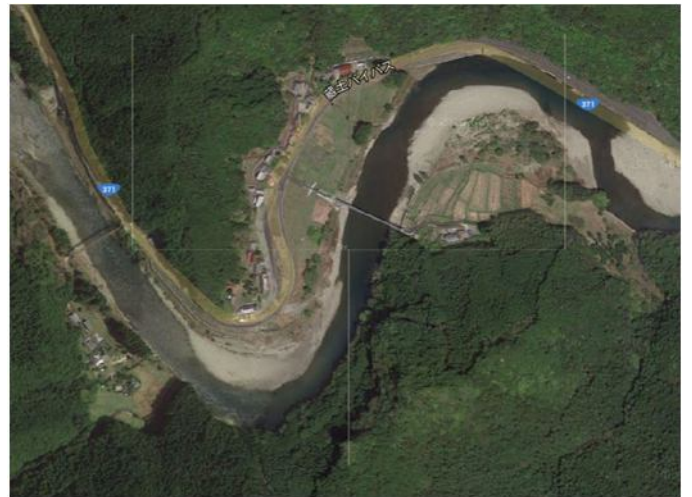
上の写真は、古座川の航空写真(グーグルより)である(左が上流)。河口から数kmで、山間部を激しく蛇行している。河原の形状や蛇行のしかたから見て、教科書に載っている写真は、この航空写真付近と推定される。もしこの蛇行の写真だとすると、増水時写真の右岸の伐採跡も説明がつく。撮影位置は、写真中央の小橋の上ということになる。

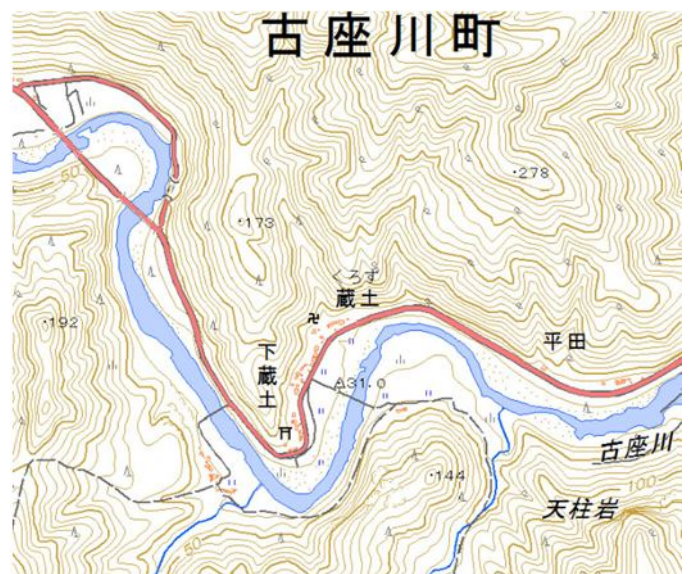
これは、同じ位置の地形図である。河口からわずか数kmで、急峻な山に囲まれて、すでに上流部の特徴を呈しているとわかる。(つづく)
