## 「都幾川の三日月湖(6)」

お茶の水女子大学附属小学校 田中 千尋

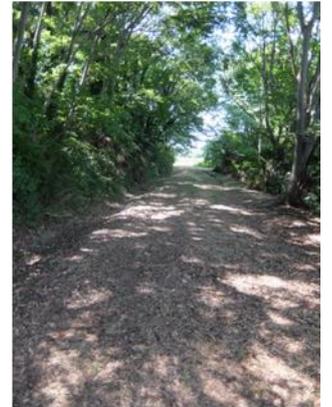
(右) 現在の線路跡

これは、このあたりの丘陵地を露天掘りして、採掘した粘土の輸送用線路である。「日本セメント(株)東松山専用鉄道」と呼ばれ、昭和59年まで貨物列車が走っていた。当時はセメントの原料に、丘陵地の粘土層を利用していたのである。つい最近まで、関越自動車道の高坂SAの先に、鉄道陸橋が跨いでいたが、あれが線路跡の一部だったものだ。粘土採掘場も閉鎖され、現在はゴルフ場になっている。

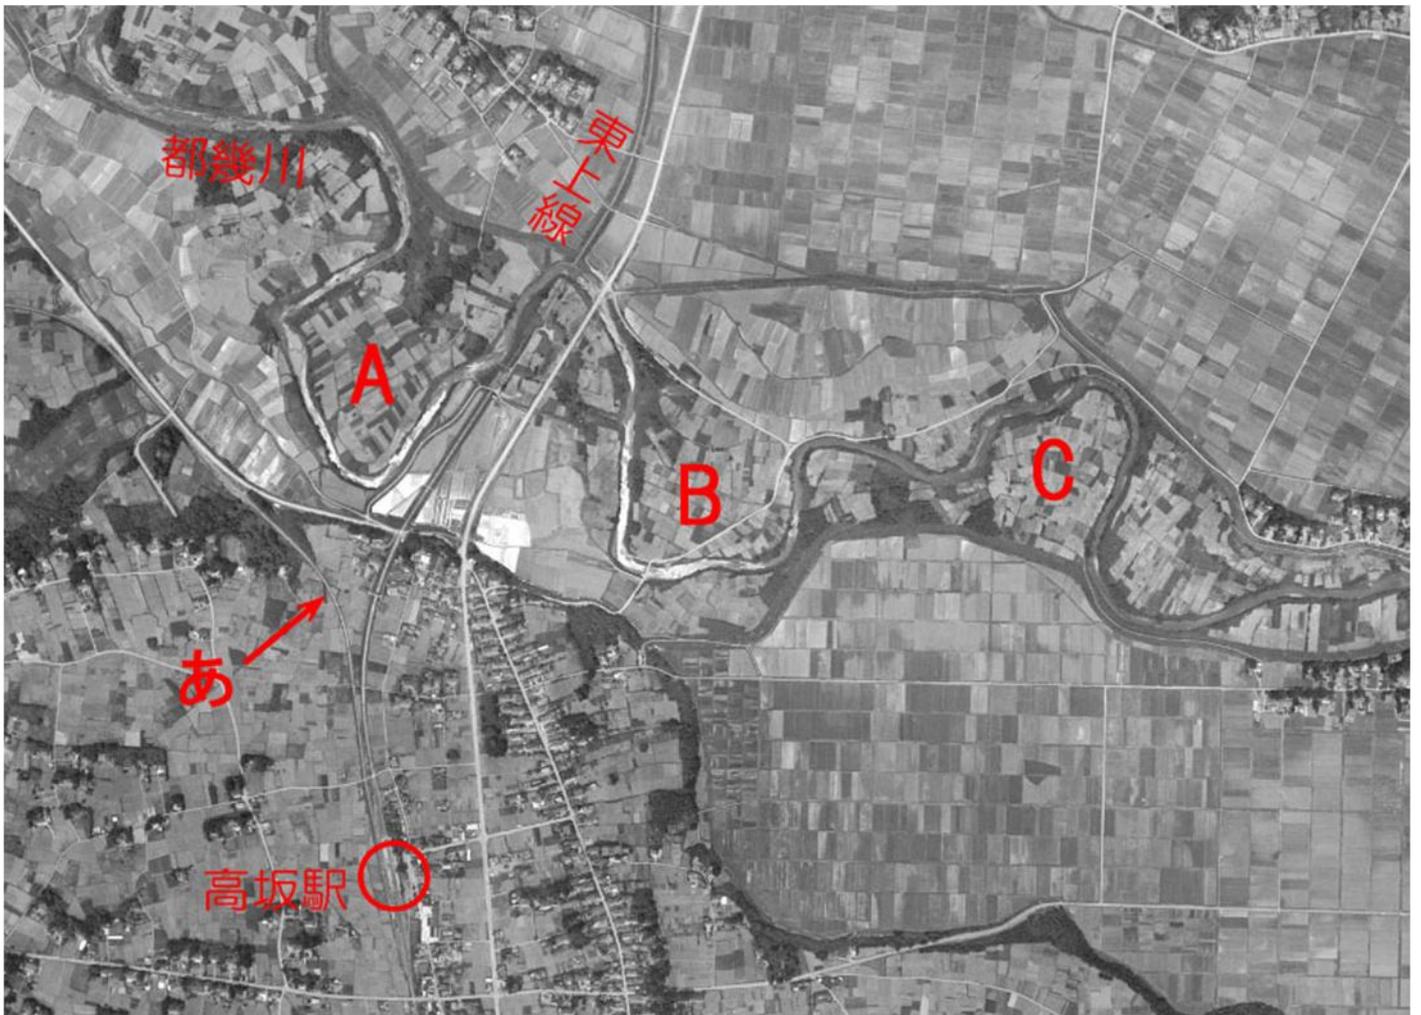
次に1964年(昭和39年)の航空写真を入手した。この頃になると、航空写真技術も進歩し、解像度も上がってきた。まだモノクロだが、それでも河川だけでなく段丘崖、集落、道路、鉄道、それにおおまかな植生や土地利用の様子も読み取れる。

都幾川は、写真中央上よりを、左(西)から右(東)に流れている。現在三日月沼が残っている蛇行Aだけでなく、その下流にB、Cの顕著な蛇行が存在していたこともよくわかる。川の北側(東松山側)はほとんど田んぼのようである。蛇行屈曲部の内側も区画がはっきりしているので、畑か田んぼだったのだろう。まだ桑畑も残っていたかも知れない。現在はA~Cのすべての蛇行は消失し、流路はほぼ直線になっている。

て延びる線路(写真の記号「あ」)である。駅から枝分かれしていることと、周囲の区画を無視した独特の緩やかなカーブで、線路であることがわかる。

当時は、東上線もまだ単線である。(高坂~東松山間が複線化されたのは昭和43年)都幾川の蛇行とは別に、私が興味を持ったのは、高坂駅から枝分かれし
