「都幾川の三日月湖(7)」

お茶の水女子大学附属小学校 田中 千尋

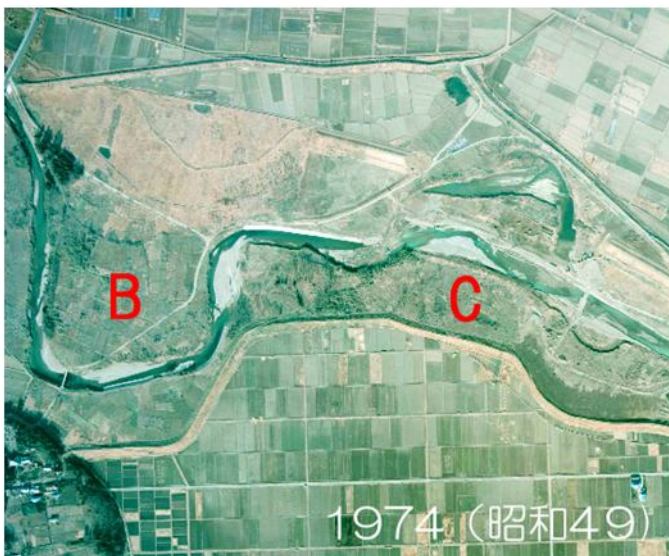
上図は1974年(昭和49年)の蛇行Cの航空写真である。屈曲部は本流から切り離され、三日月湖になっている。自然にできた三日月湖のようにも見えるが、Cの部分を拡大して見ると、そうではないとわかる。

最初に人間の手が入られたのは、一番下流のCの蛇行部である。素人考えでは、上流の蛇行部を解消して、直線の捷水路(しょうすいろ)を造ったほうが、良さそうな気がする。しかし都幾川の河川事業では、下流側の屈曲部から河川修復を実施している。上流の屈曲部を先に直線化してしまうと、上流側から流下能力が上昇してしまい、その分、下流側の屈曲部に負担がかかるからであろう。この考え方は、石狩川の河川事業でも、同じような例が見られる。

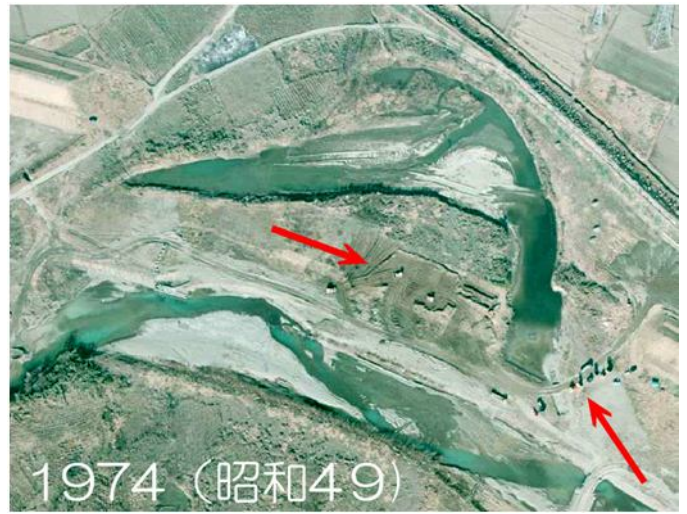
これがC部分の三日月湖を拡大したものだ。→に工事用車両(ダンプカーや重機)が多数写っている。明らかに人工的に流路を変更した「動かぬ証拠」と言える。私がこの写真を見て感じたことは、川の大きさに比べて、まあ、ダンプカーなんて、なんと小さいことだろう、ということだ。人間はもっと小さいわけで、こいつらが、川の流れを変えてしまうのだから、考えてみればものすごいことである。地球上で、川の流れを変えられる生物は、ヒトとビーバーだけである。
