2019年台風19号の資料(2)

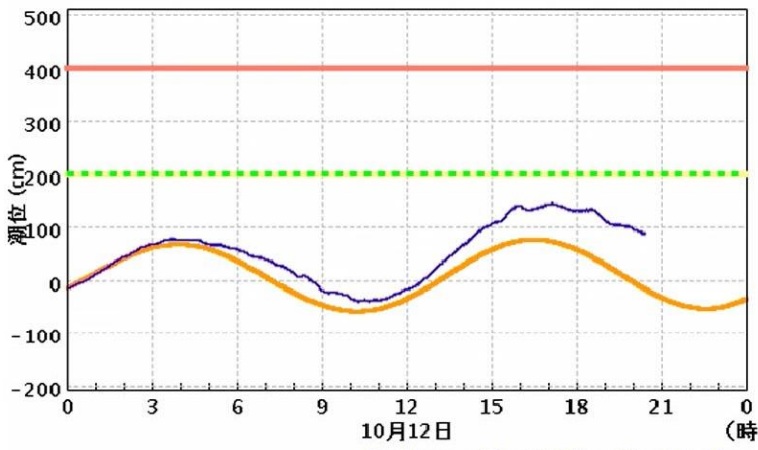
実際の潮位
天文潮位
過去最高潮位(203cm:1979年10月19日15時30分:台風第20号)

東京湾の潮位の変化。高潮の影響で普段よりも潮位が1 m近く高くなっている。

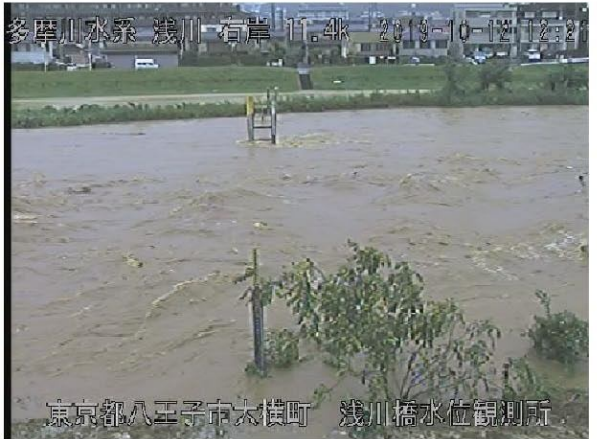
河川増水の様子
左；多摩川（大田区）
右；浅川（多摩川の支流・八王子市）
