「岩見沢の航空写真(2)」

田中 千尋 Chihiro Tanaka

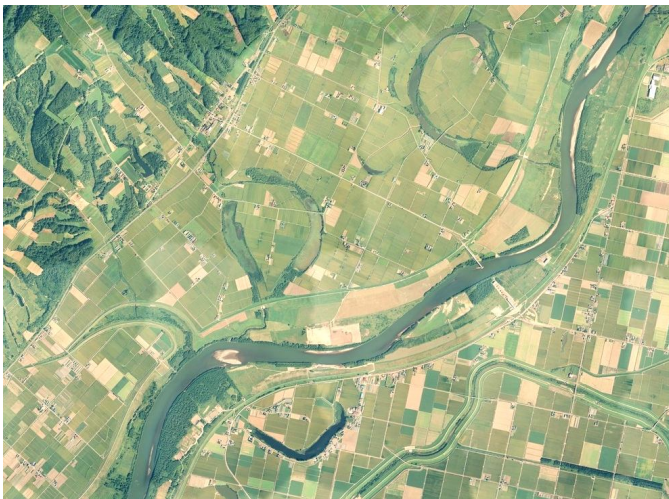
上図は、美唄市付近の現在の石狩川の航空写真である(国土地理院提供)。写真の右上が上流(旭川側)にあたる。現在の本流は、「直線」とは言えないものの、ますます「まっすぐに」流れていることがわかる。しかし周囲に残る河跡湖は、捷水路造成前の、すさまじい蛇行ぶりを物語っている。「三日月湖」というよりは「Ω(オメガ)湖」と呼んだほうが良いようなものもある。石狩川本流が、このように激しく蛇行して

いたのは、極めて平坦な土地を流れていたからだ。旭川の標高は約100m、石狩川河口までは100km以上あるので、1km流れても、わずか1mしか流下しない計算だ。流路は必然的に激しく蛇行していたのだ。

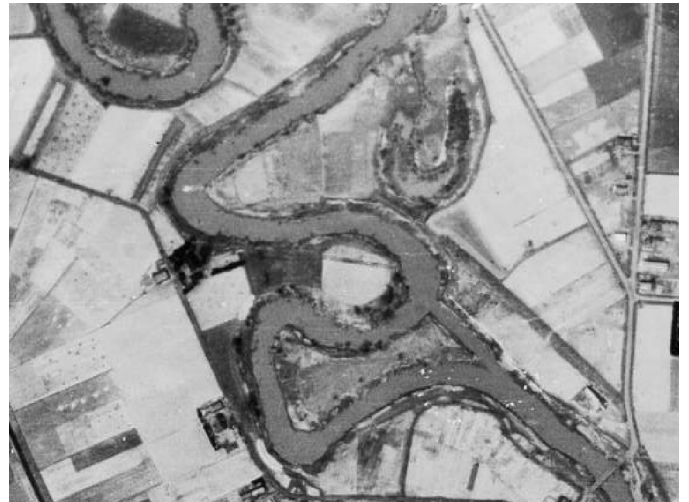
石狩川本流が、戦前から流路改善の工事が行われ、流下能力の改善がなされていたのに比べ、支流の幾春別川は戦後になっても、蛇行はほとんど改善されていなかった。航空写真の一部を拡大してみると、自然に三日月湖ができたと思われるものもあるが、多くの蛇行はそのままだ。上の写真では、一カ所、人工的に流路を変更したと思われる箇所も見える。

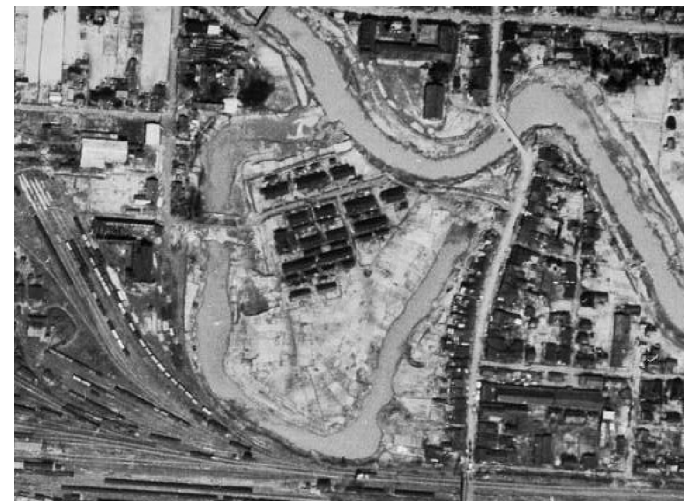
岩見沢駅の北側にも、大きな蛇行部が存在した。幾春別川の本流から、大きく南に蛇行し、線路ぎりぎりにまで川が迫っていたのだ。恐らくこの蛇行部はたびたび氾濫して、鉄道の運行にも支障が出ていたに違いない。その結果、幾春別川では初の、大規模な流路変更が行われている。上の1948年(昭和23年)の米軍が撮影した航空写真は、流路変更工事の直後と見られ、線路の北側にまだ河跡湖が残っている。この河跡湖は現在は消滅し、住宅地の一部になっている。
