## 「能登半島の今 (4)」

お茶の水女子大学サイエンス&エデュケーション研究所

能登半島北西部にある「鹿磯漁港」は、能登半島地震で最も隆起が激しかった地域にあります。漁港だけでなく、その周辺の海岸も隆起の影響を大きく受けています。

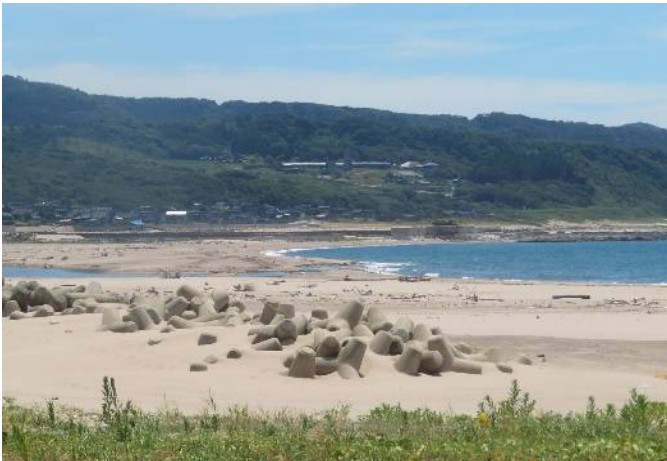
写真は鹿磯漁港の南東側にある海岸（鹿磯海岸）です。もともと砂浜だった場所ですが、砂浜がかなり沖まで広がっています。テトラポット（波消しブロック）のあたりがかつての汀線（海岸線）だったのですが、現在は陸地にころがっています。地震と津波の影響でしょう、テトラポット自体もバラバラに崩れています。

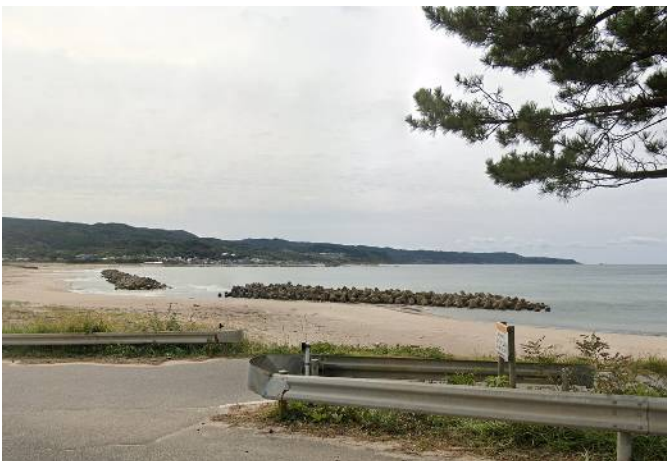
(グーグルマップ／2023 年 10 月)

写真は同じ場所の震災前の写真です。テトラポットは確かに汀線付近にあり、波はテトラポットを越えて、陸側まで来ています。漁港の場合、防波堤等の観察で「垂直方向の隆起」を実感できます。砂浜の場合、傾斜が非常にゆるいので、汀線が相当に沖に移動するので、陸化される面積の大きさを実感できます。

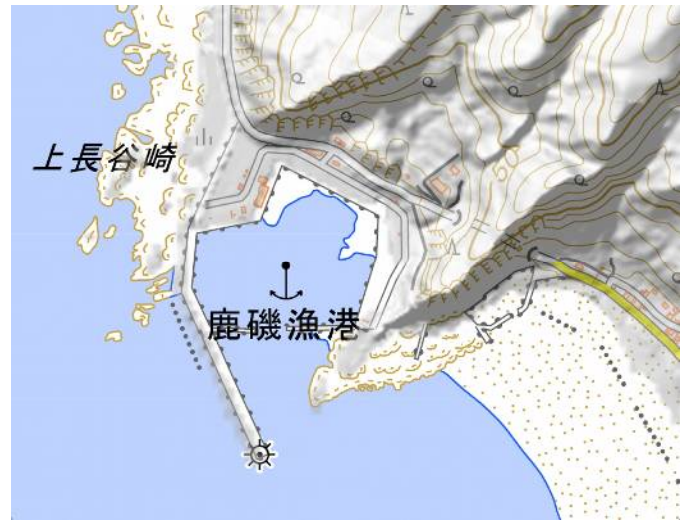
(地理院地図／2025 年現在)

地理院地図（地形図）にも、すでに現在の地形が反映されています。鹿磯漁港の奥（防波堤沿い）の陸化した場所、それに砂浜の拡大が読図できます。砂浜の「・・・」の記号がテトラポットです。

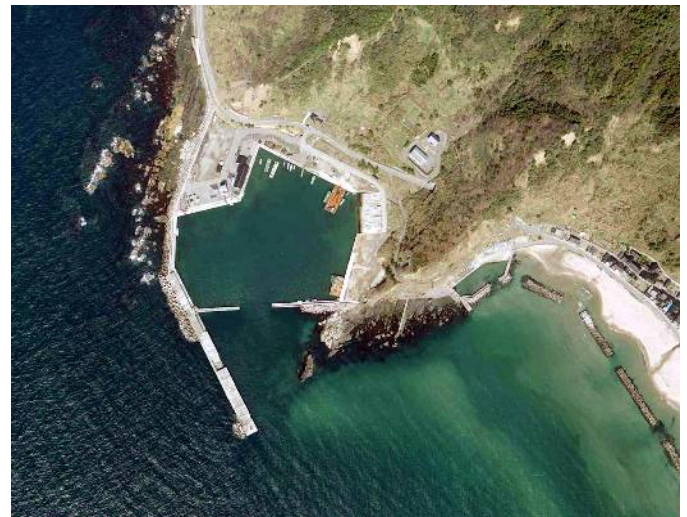
(国土地理院航空写真／震災前)

鹿磯漁港付近の航空写真を見ると、震災前と震災後の変化が実感できます。鹿磯漁港の奥の陸化した部分

は、地形図の通りです。港の北側の岩場（上長谷崎）の陸地面積も増加しています。特に砂浜の顕著な拡大がよくわかります。

a は能登地震前の港の航空写真、b は震災直後の同じ場所の航空写真です。隆起によって陸地化した土地の割合を分析してください。

解析の結果、次のことがわかりました。  
地震前に海だった部分の総ピクセル数(海域と判定された領域)：約 1,043,539 ピクセル  
隆起により新たに陸地化したピクセル数：約 407,272 ピクセル  
海域全体に対する陸地化割合：約 39%  
つまり、港周辺の「地震前は海だった部分」のうち、およそ 4 割が隆起して陸地化したことになります。

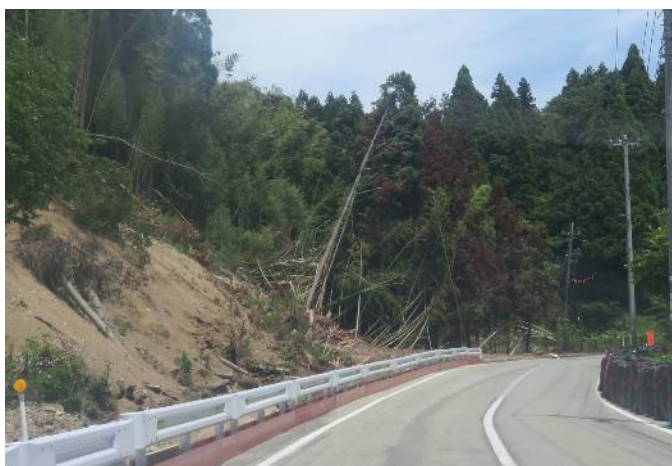
鹿磯漁港をあとにして、北東側の輪島市方面へ向かいました。このあたりは地震そのものの被害に加えて、その後の大雨の被害で、自動車道に相当の被害がありました。今も倒れそうな樹木や、崩れそうな斜面が随所に残っていて、ちょっとヒヤヒヤしながら運転しました。

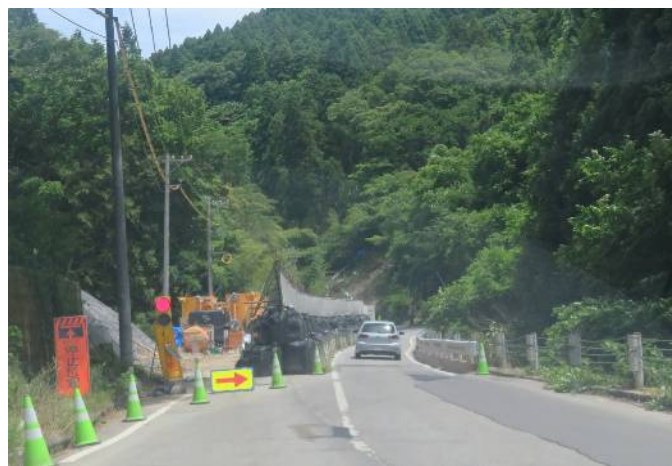
途中、完全に復旧されておらず、片側交互通行の場所が何か所もあって、かなり時間を要しました。それでも、道路復旧に関わった方々の努力で、通行止めは一か所もなく、無事に輪島市内に着きました。
