「日々の理科」(第 4125 号) 2025, 11, 25

「石神井川下流の流路変遷 (2)」

お茶の水女子大学サイエンス＆エデュケーション研究所

田中 千尋 Chihiro Tanaka

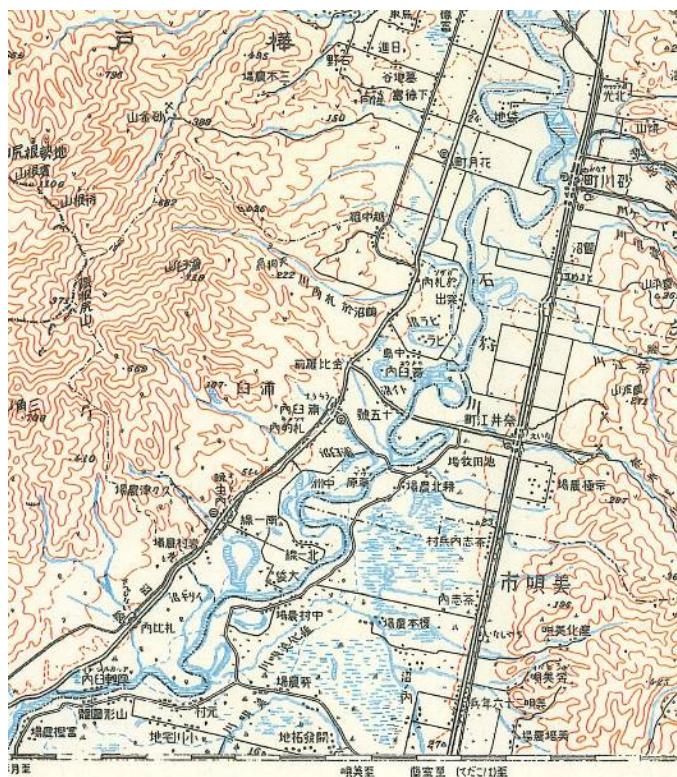
(地理調査所地勢図／昭和初期／当方所蔵)

図は、石狩川中流域の、大正末期～昭和初期の地勢図です。石狩川はもともと「イ・シカリ・ペツ(その・曲がった・川)」という地名解からもわかるように、非常に蛇行が激しい川でした。それは旭川から河口まで高低差がわずか 100m しかなく、ほとんど平地を流れているからです。従って、溢水・氾濫は常態化していく、流域には広大な荒地(湿地や泥炭地)が広がっていました。その後河川改良工事が行われ、ほとんどの屈曲部は直線化されました。その結果、人工的とはいえ、現在でもその屈曲流路跡に三日月湖(河跡湖)が多数残っています。

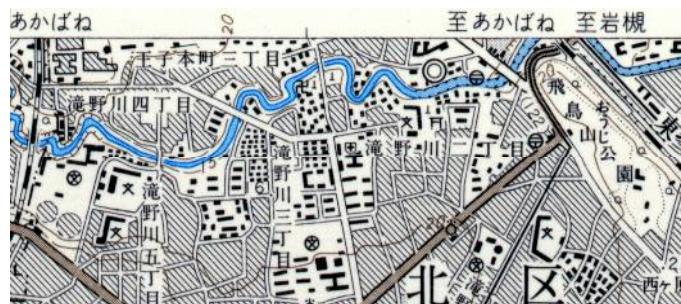
(地理院地図／1975年)

石神井川の蛇行部の変遷も、まずは地形図上の変化を見てみました。図は 1975 年(昭和 50 年)の北区王子・滝野川付近の地形図です。左端の鉄道(国鉄赤羽線／現在埼京線が走っている路線)から右端の王子駅にかけて、何か所もの屈曲部が見られます。

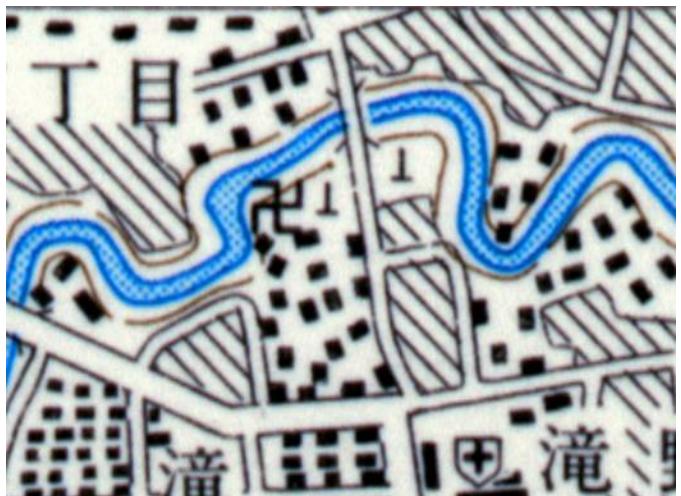
(地理院地図／1975年／昭和 50 年)

現在の「音無さくら緑地」も、まだ石神井川の屈曲部の「半島」のような地形でした。

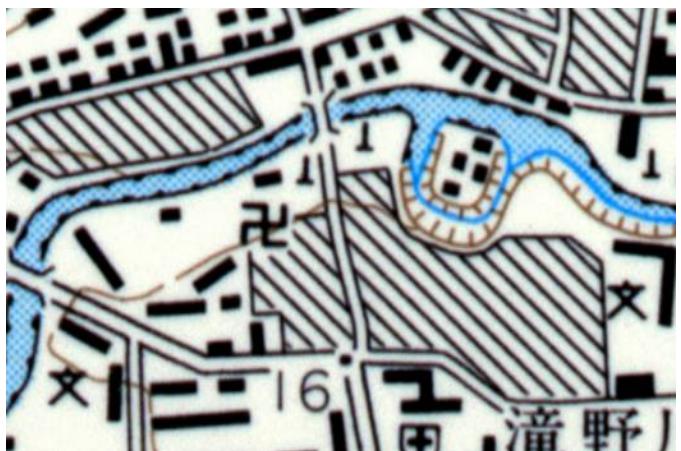
(地理院地図／1976年／昭和 51 年)

その 1 年後にはすでに捷水路が完成しています。しかし、屈曲部にもまだ「川(流れ)」が残っています。川に囲まれた「島」に取り残された 4 軒の民家の住民は、どうやって生活していたのでしょうか?
