「石神井川下流の流路変遷 (4)」

お茶の水女子大学サイエンス&エデュケーション研究所

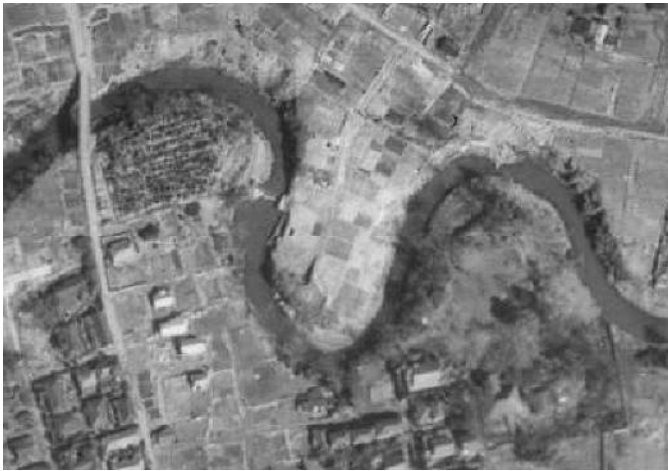
(国土地理院航空写真／1948 年／昭和 23 年)

現在の「音無さくら緑地」のある、石神井川の蛇行部（屈曲部）を拡大してみると、昭和 23 年当時の屈曲部の内部（半島部）には家屋は 1 軒もなく、田んぼ、または畑が広がっていたとわかります。南側にも家屋はまばらで、まだこのあたりは住宅化が進んでいなかったようです。そんな中に、石神井川がゆったりと流れていたのは、どんな風景だったのでしょうか？

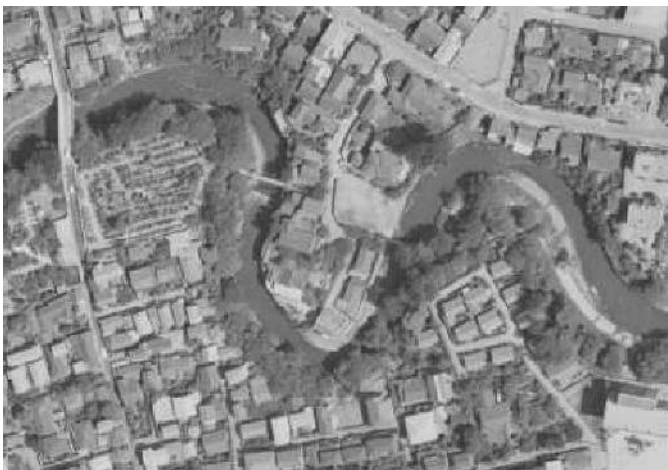
(国土地理院航空写真／1963 年／昭和 38 年)

その 15 年後の昭和 38 年には、屈曲部の周囲は住宅で埋め尽くされています。周辺だけでなく、屈曲部内部にも少し大きな住宅が見えます。耕作地だった土地の地主が、自分の家を建てたのかも知れません。わずか 15 年で北区の滝野川は急激な宅地化が進んだことがわかります。しかし当の石神井川は、まだ自然の姿のままで、蛇行がきれいに残っています。

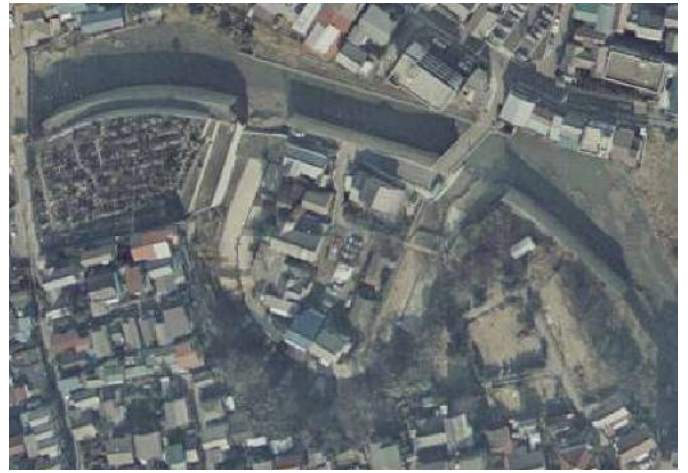
(国土地理院航空写真／1975 年／昭和 50 年)

昭和 50 年になると、いよいよ石神井川の河川改修工事が始まっています。すでに直線的で太い流路が完成し、仮設の築堤も見えます。昭和 38 年にあった新しい流路付近の家屋は、移転したのでしょうか。

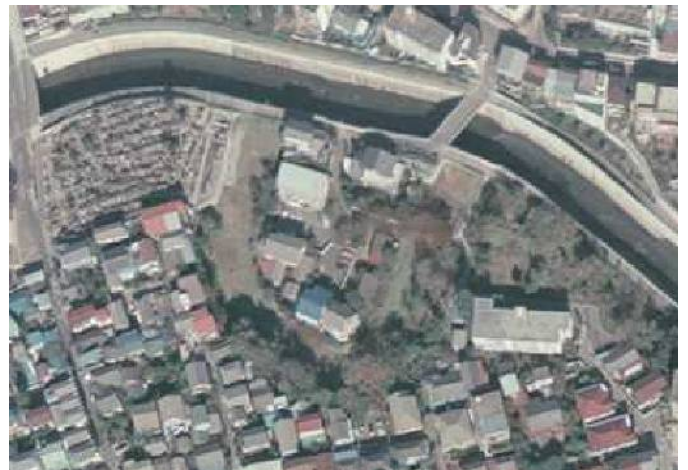
(国土地理院航空写真／1979 年／昭和 54 年)

昭和 54 年には工事が完全に終わっていて、新しい石神井川に生まれ変わっています。しかし、旧流路跡はまだ更地に近く、公園はできていないようです。
