北海道への日帰り出張、その出発地となった東京国際空港（羽田）で的一幕です。搭乗を待つ間、駐機していた日本航空のエアバス A350-900、機体記号「JA07XJ」の尾部に目を向けると、背景の建物が陽炎のように大きく揺らいでいました。真夏の滑走路から立ち上る熱気かと思いましたが、揺らぎは機体最後部から後方へ細長く伸びています。どうやら航空機自身が高温の排気を出しているようです。

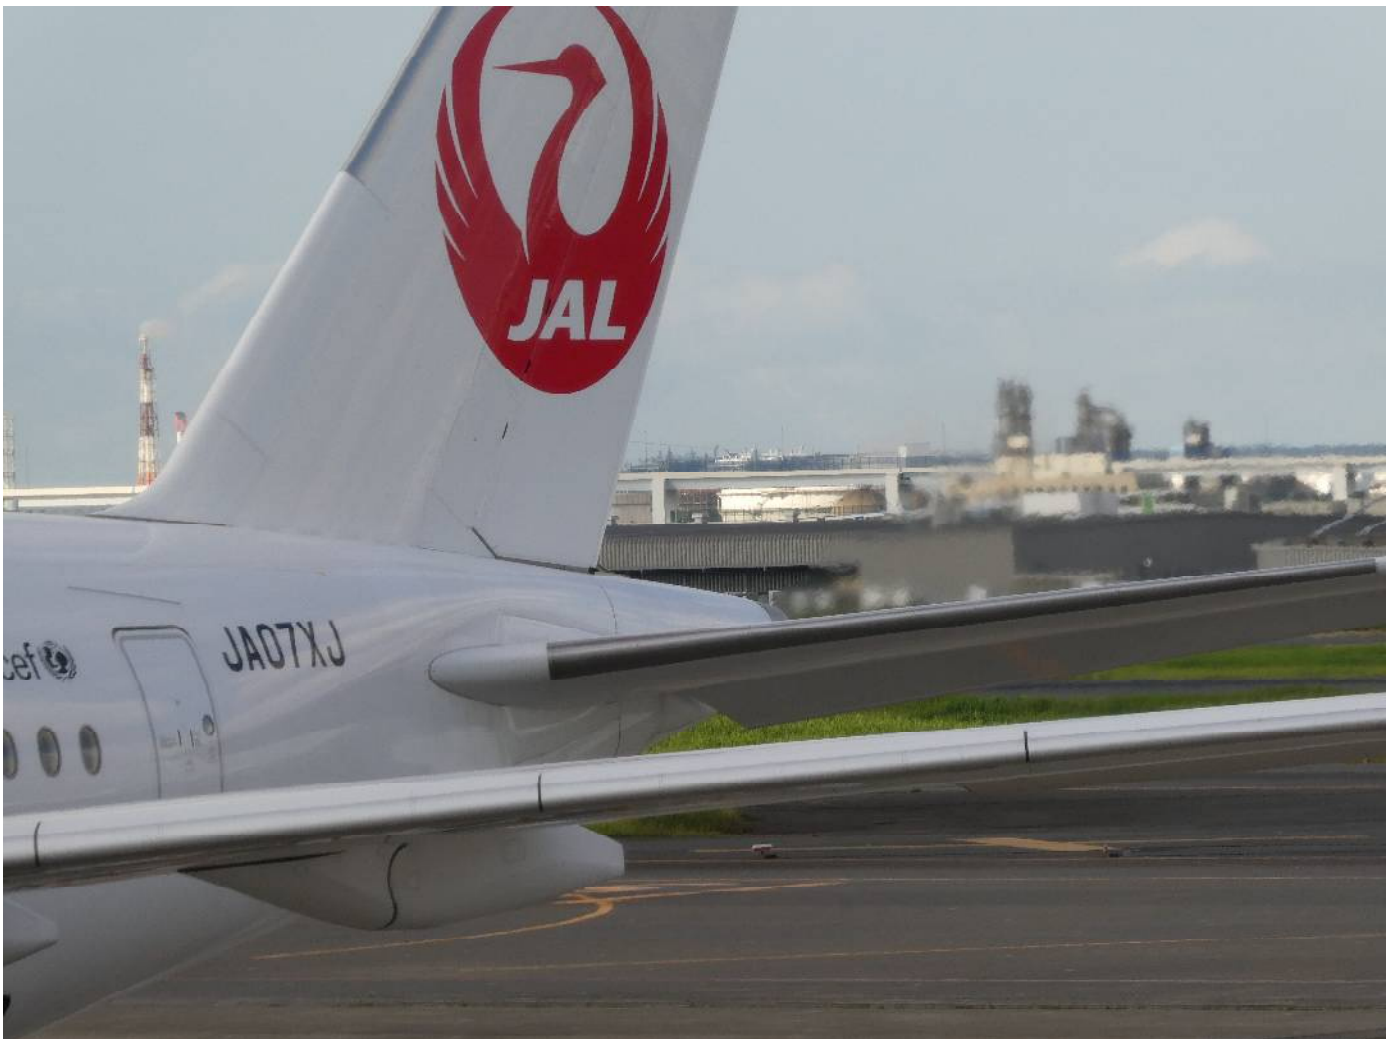
（2026 年 7 月上旬／東京国際空港第 1 ターミナル）

写真で背景が激しくゆがんで見えるのは、APU の排気によって生じた高温の空気が原因です。温度の異なる空気は密度、そして光の屈折率がわずかに異なります。その境界を光が通過すると進む向きが変化するため、遠くの建物や設備が揺れ、形を変えて見えます。夏の道路に現れる陽炎と基本的には同じ光学現象です。北海道へ向かう慌ただしい日帰り出張の朝、何気なく眺めた飛行機の後ろに、「熱」と「空気」と「光」がつくる物理現象を見つけました。

大型旅客機の尾部には、APU（Auxiliary Power Unit＝補助動力装置）と呼ばれる小型のガスタービンエンジンが搭載されています。主翼下のメインエンジンとは異なり、機体を前進させるためのものではありません。駐機中などメインエンジンが停止しているときに発電機を回して機内へ電力を供給し、照明や各種電子機器を作動させます。また、空調やメインエンジン始動に必要な圧縮空気を供給する役割も担っています。いわば、大型旅客機に内蔵された「小さな発電所」です。
