能登半島の復旧工事現場で見かけた、急斜面を上り下りするための工事用移動車両です。2024 年 1 月の能登半島地震では、輪島市街地から珠洲市へと続く日本海側の道路で、斜面崩壊や大規模な土砂崩れ、路肩の崩落などが各地で発生しました。その後、同年 9 月の豪雨災害も重なり、道路や斜面の復旧には長い時間を要しています。2026 年 8 月現在も各所で工事が続き、能登の海岸沿いを走ると、復旧が現在進行形であることを実感します。

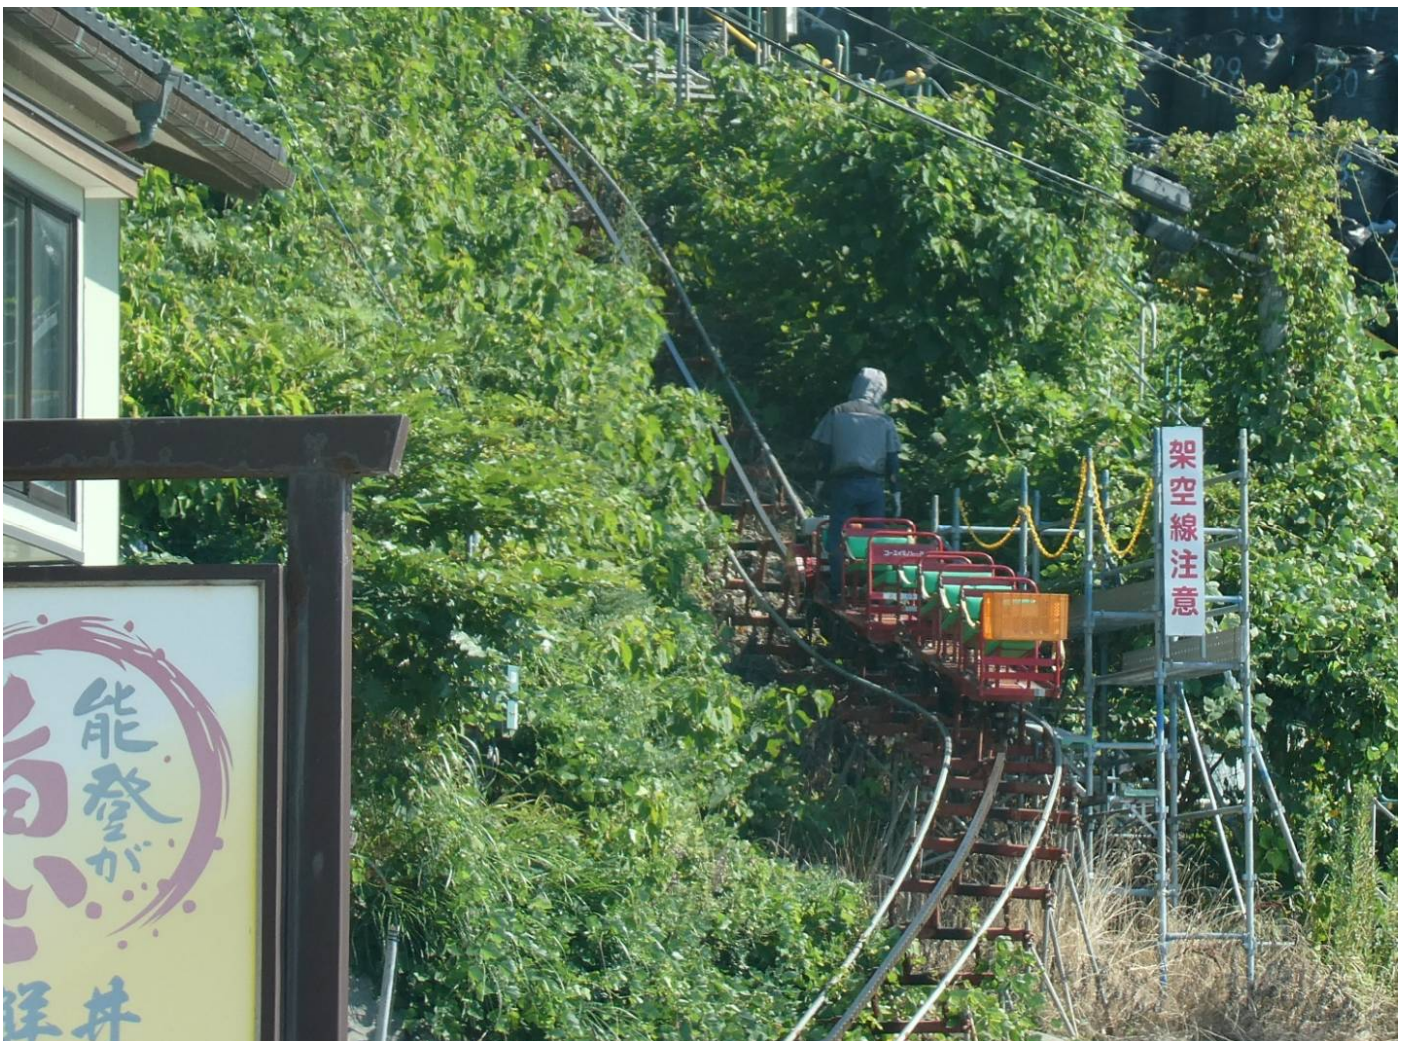
(2026 年 8 月上旬／石川県輪島市)

写真で特に目を引くのが、山の斜面に敷かれた軌道と、そこを走る小さな作業用車両です。一般の鉄道のような左右のレールだけでなく、軌道中央には歯の付いたラック状のレールが設けられています。鉄道の「アプト式」によく似た仕組みで、車両側の歯車をかみ合わせることで、通常の車輪だけでは滑ってしまうような急勾配でも、安全に資材や作業員を運ぶことができます。急峻な斜面が海岸近くまで迫る能登では、このような機材が復旧工事を支える重要な足となっています。

撮影した 8 月は厳しい猛暑の最中でした。強い日差しを受ける急斜面で、重い資材や機械を扱いながら続けられる復旧工事は、私たちが道路を通行するだけでは分からない、大変な労力の積み重ねです。「架空線注意」の表示からも、限られた空間の中で周囲の設備に細心の注意を払いながら作業していることが伝わります。一日も早い能登の復旧・復興を願うとともに、猛暑の中、毎日現場で作業にあたっている方々に、改めて深い敬意を表したいと思います。
