## 「金沢の地形(6) 寺町段丘の段丘崖」

お茶の水女子大学附属小学校 田中 千尋

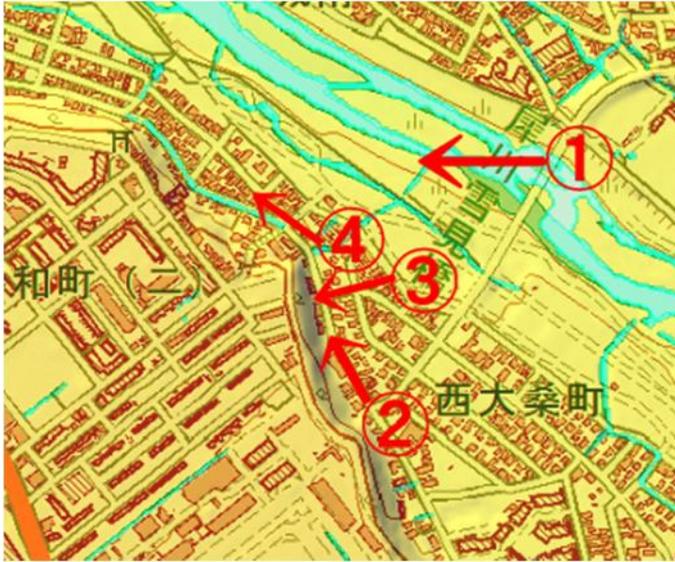
比高25mもある、寺町段丘の段丘崖の下を「歩いて」みよう。金沢版の「はけの道」である。図の番号は写真の番号、矢印は「撮影」の向きである。

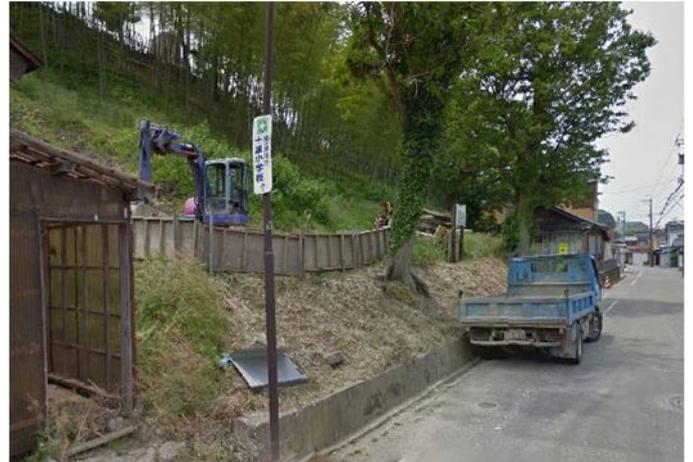
③の崖下。土止め工事を行っているようだ。一般に段丘崖は浸食されやすい。特に上部の砂礫層は、続成作用(土砂が岩石化する過程)が進んでいないので、土砂崩れを起こしやすいのだ。日常的に「段丘崖の補修」が必要なのだろう。

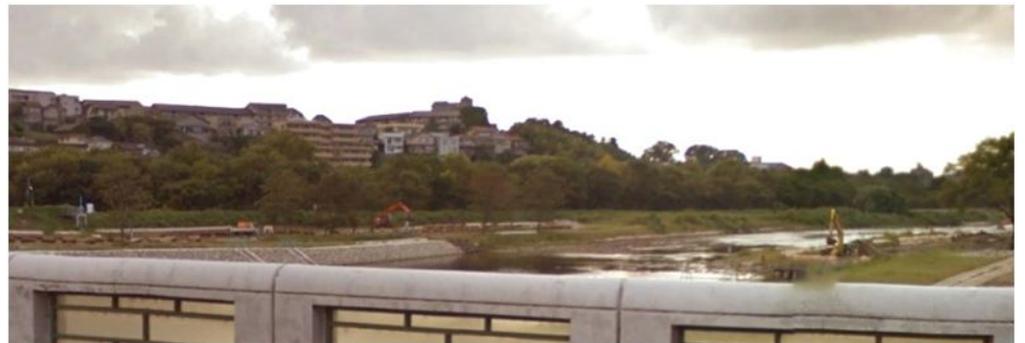
まずは、①の雪見橋上から、段丘崖を遠望してみよう。犀川の河川敷の左岸に、高台が続いている。高台の上面が寺町段丘(中位段丘面)、斜面の森が段丘崖である。さすがに比高が25mもあるので、段丘崖の存在がはっきりとわかる。

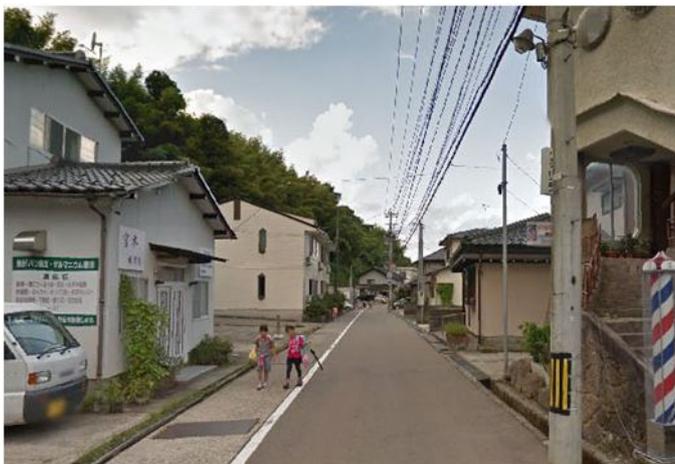
②の段丘崖下の道である。崖すれすれまで住宅が立ち並んでいる。ここは、十一屋小学校の通学路になっている。子どもたちは、毎日段丘崖を「観察」しながら通学していることになる。

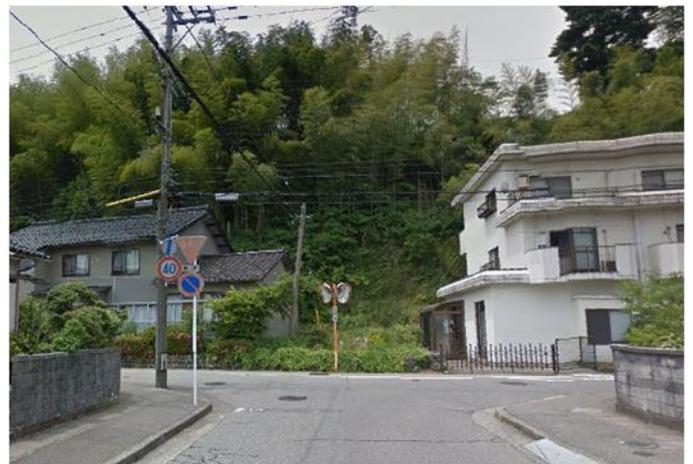
④の崖下である。崖の高さは25mもないように見える。これは、建物の建っている場所が、すでに犀川沖積地よりも一段高い、下位段丘面の上だからである。この建物は土砂崩れが心配されるが、背後が竹林なので、大丈夫だろう。明日は浅野川へ行ってみよう。
